フローフリーズフリーザー

FLOW-FREEZE FREEZER

フローフリーズフリーザー 操作画面

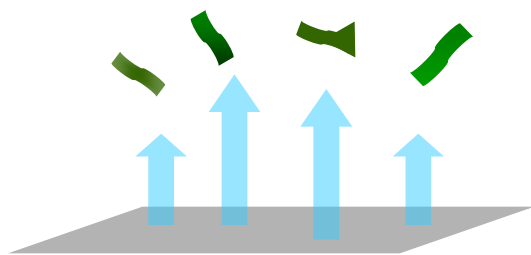
〈フリーザー内部イメージ図〉

商品を下からの冷風で浮かせて表面全体から冷却することで、凍結スピード、品質、歩留まりを飛躍的に向上させました。

商品の表面全体から冷却させる事で、凍結時間を飛躍的に短縮することに成功しました。
